## HODNOCENÍ STAVU STROMŮ

### Lipová alej - Masarykova třída, Liberec

V Liberci 21. 5. 2022

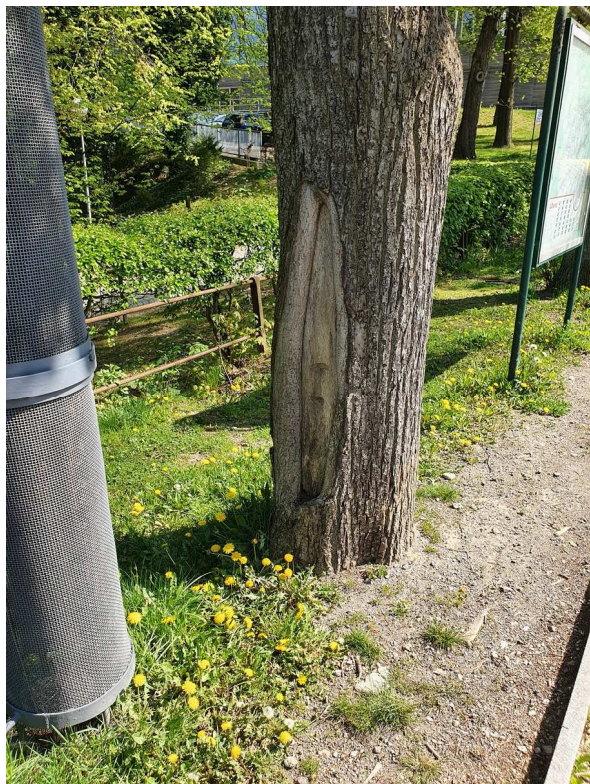
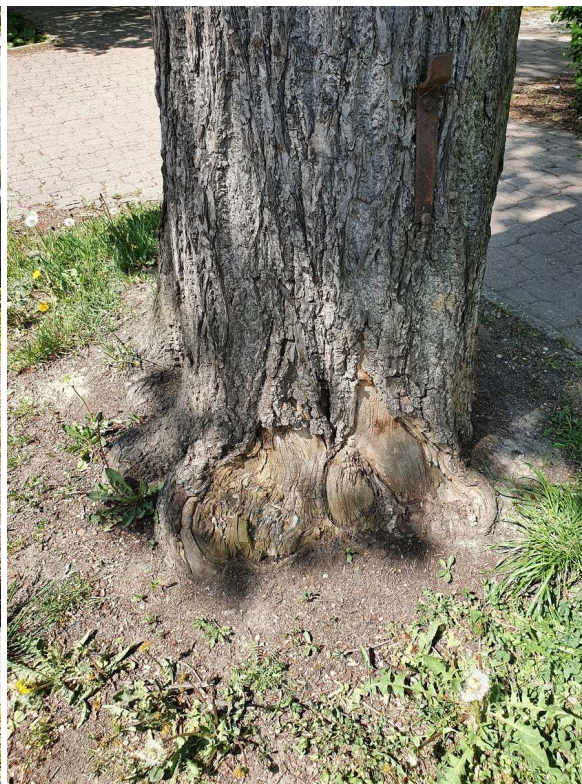
**Poškození bází**

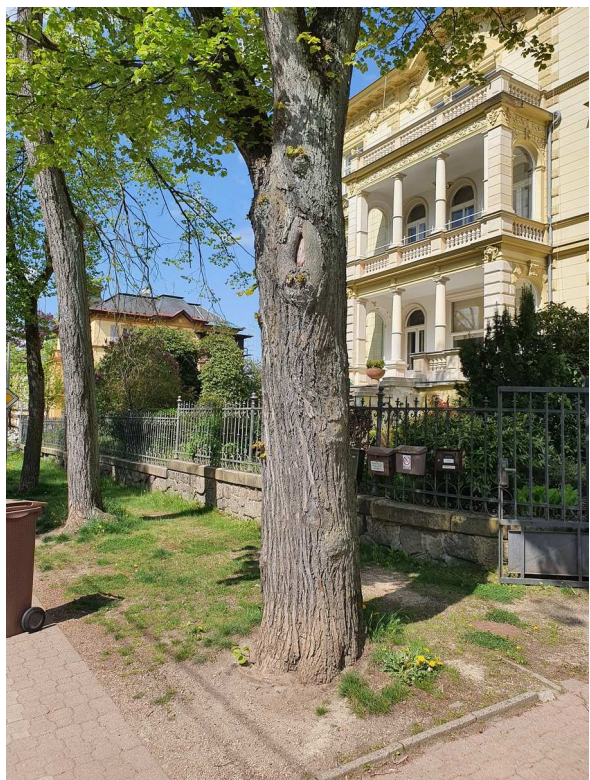
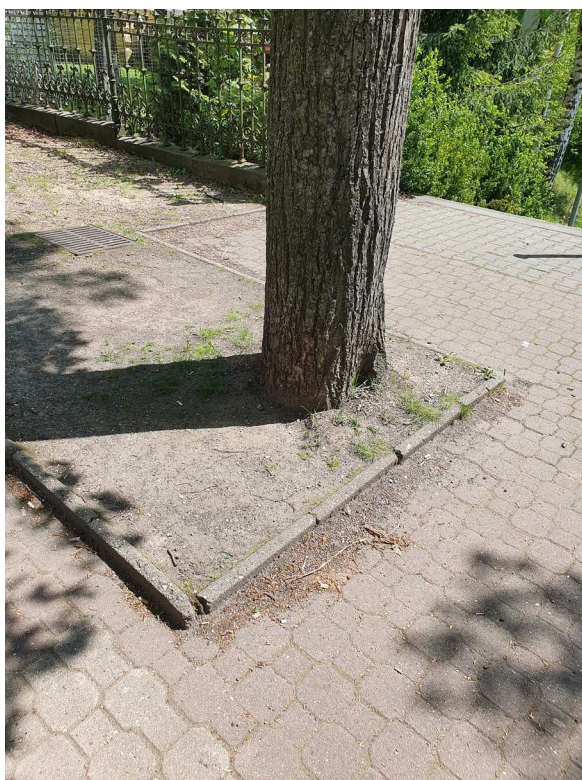
**Nevhodné stanovištní podmínky**

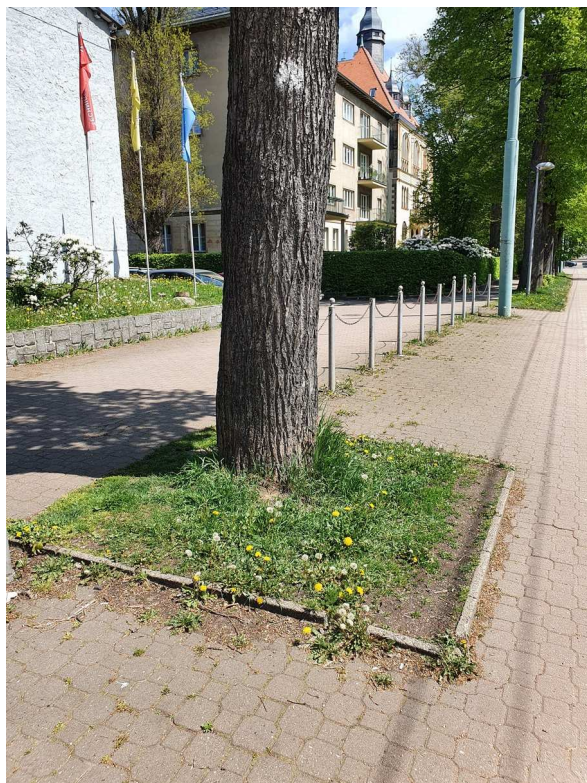
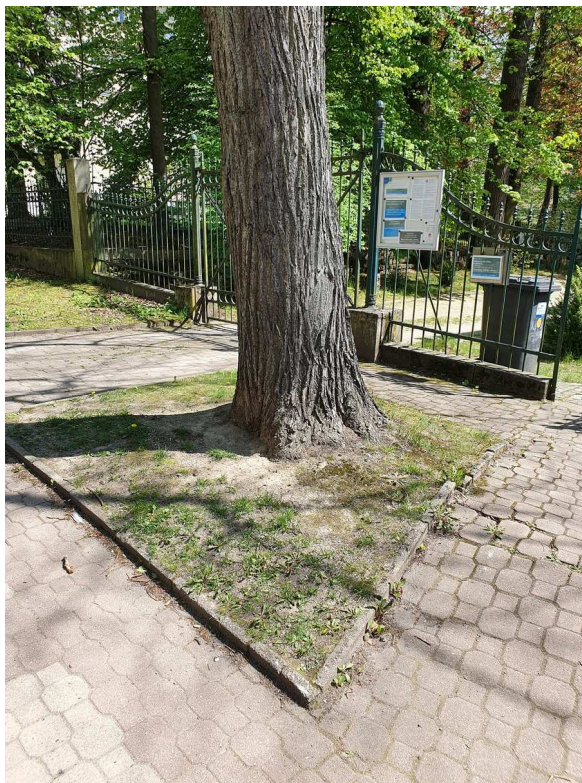
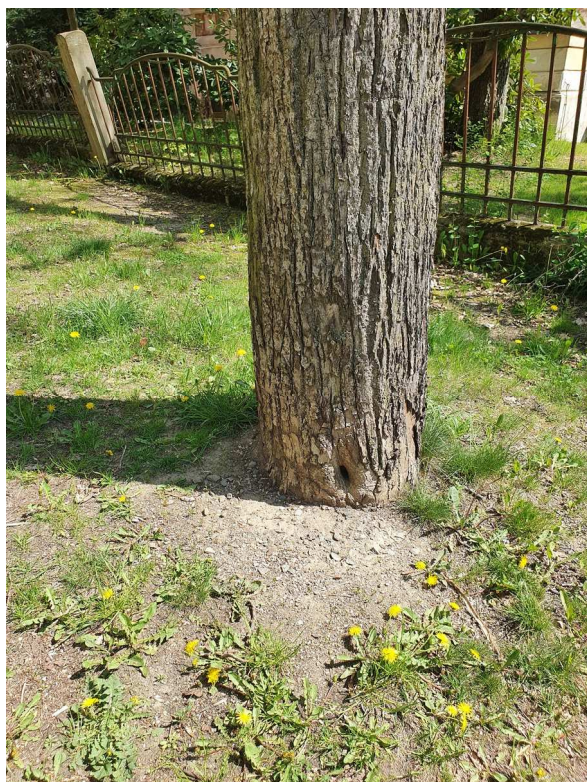
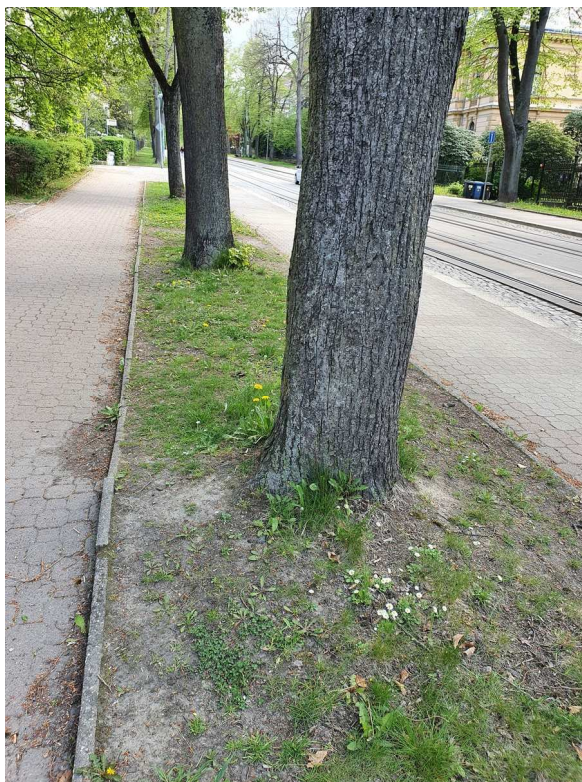
Nevhodné stanovištní podmínky, poškození bází

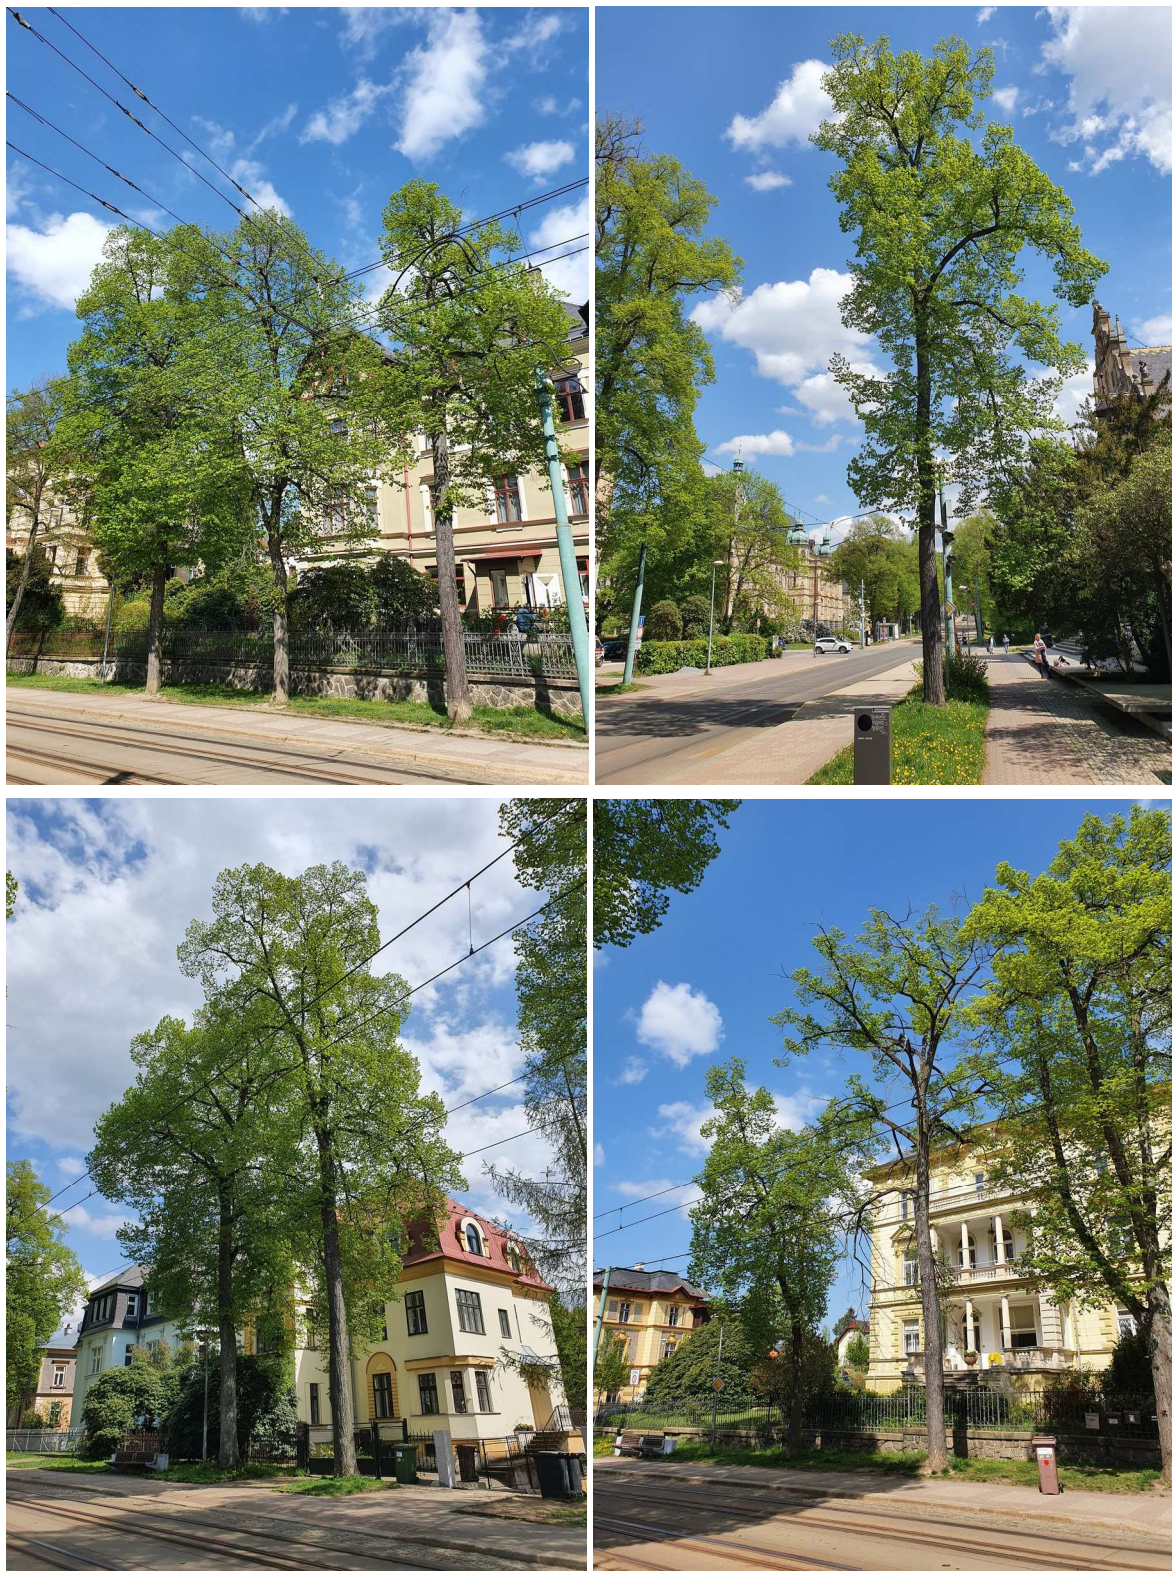
Příklad stromů navržených ke kácení – 1 až 3 na základě tahových zkoušek (na 1. obrázku strom vpravo), 4 na základě výrazného poklesu vitality

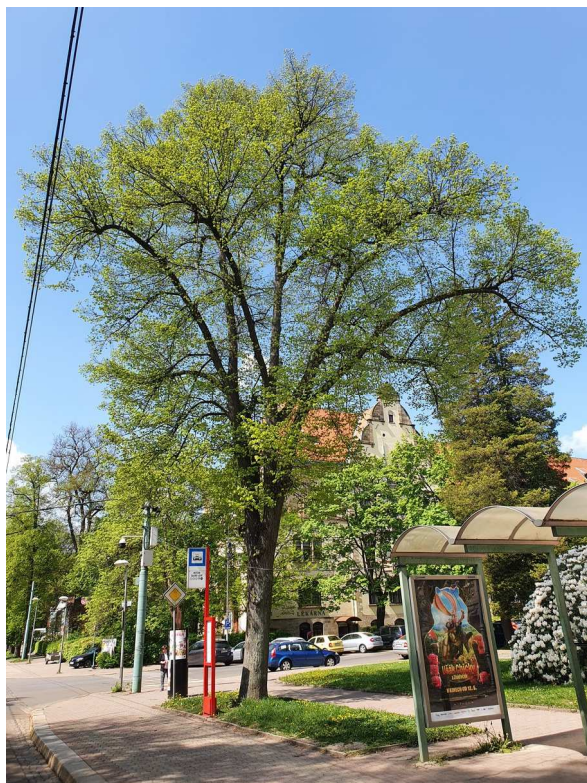
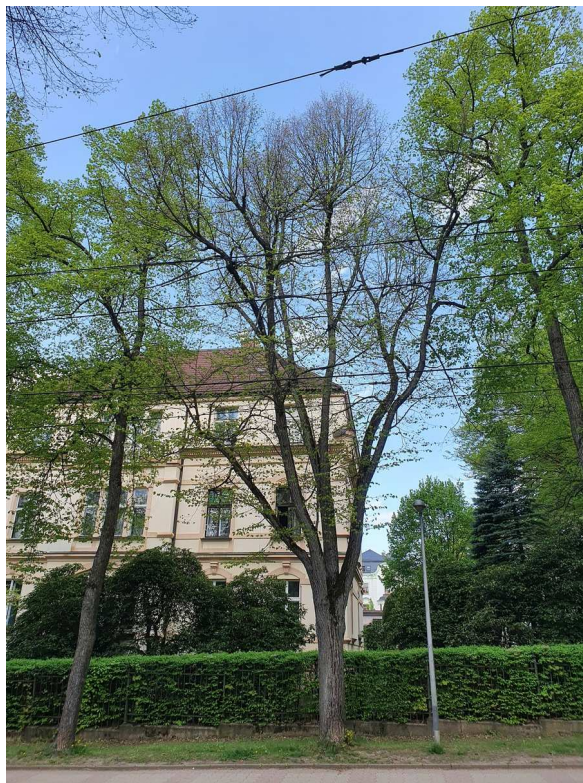
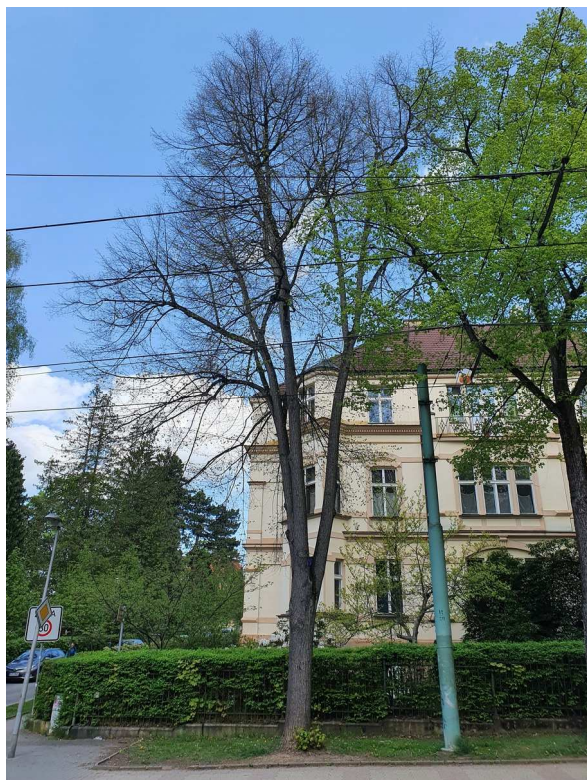
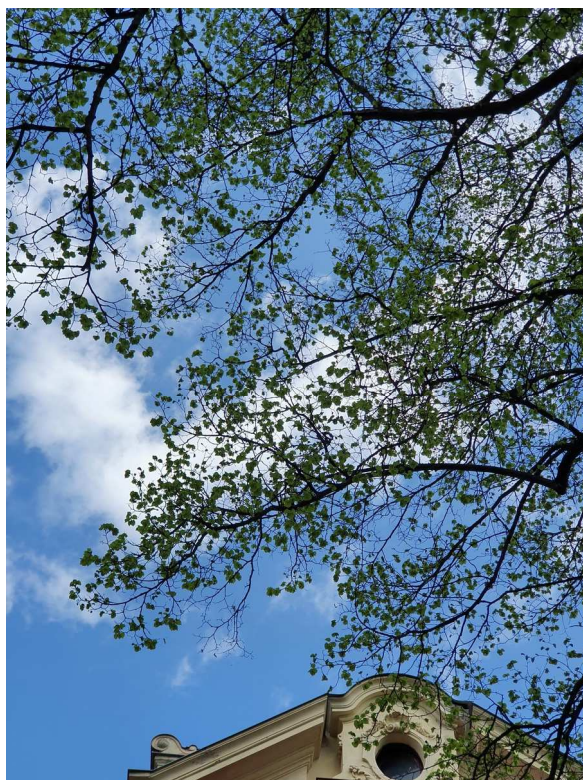
Lípy s výmladky po redukcích, mezernaté olistění po narašení u lip srdčitých

**Návrh řešení:** výmladky budou zapěstovány v rámci navržených zdravotních řezů.

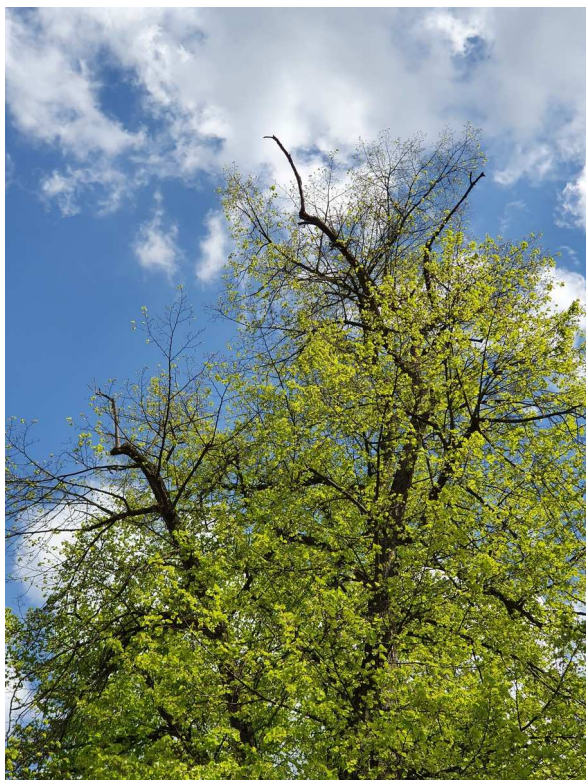
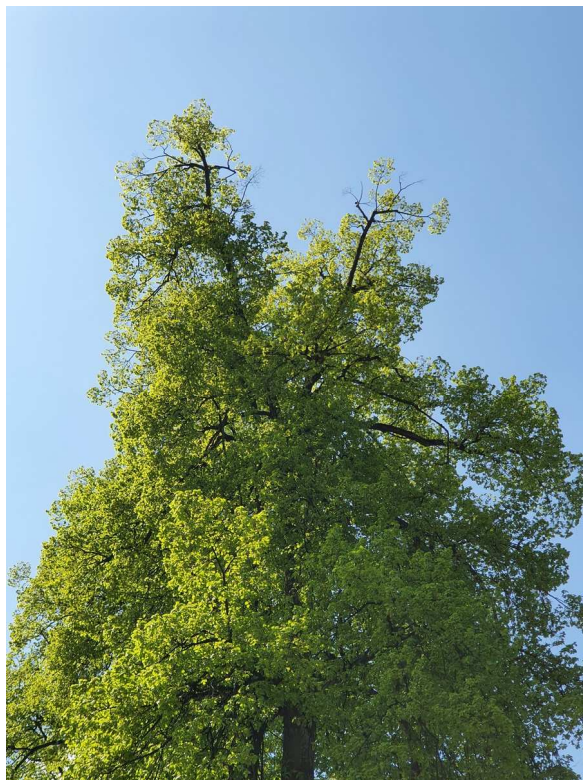
Stromy s ústupem koruny

**Návrh řešení:** Pokud se jedná o stav, kdy došlo k odumření vrcholových partií stromu, je možné provedení obvodové redukce koruny. Pokud strom výrazně prosychá v celém objemu koruny, olistění je mezernaté, strom viditelně odumírá, je nutné jeho odstranění. U lip srdčitých se projevuje prosychání koncových větví, z důvodu příušku. Tento stav není prozatím nutné řešit, je však třeba sledovat změny stavu a následně tomu přizpůsobit opatření.

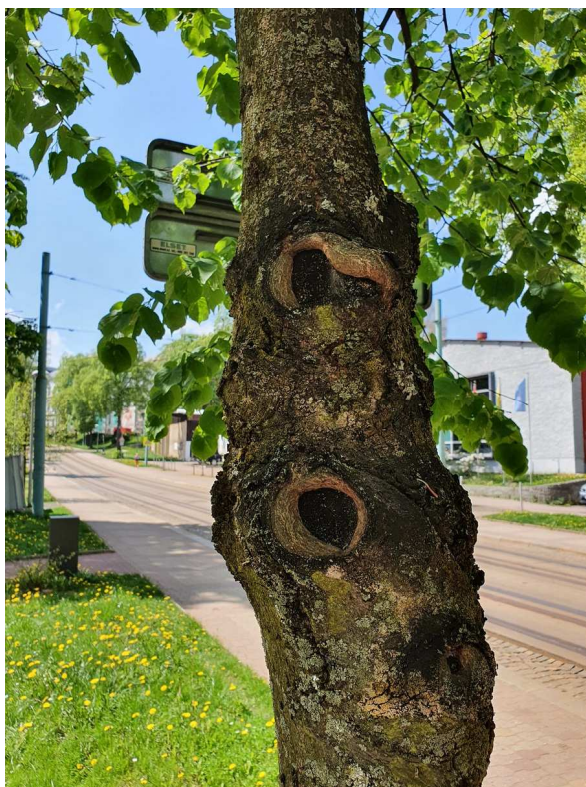
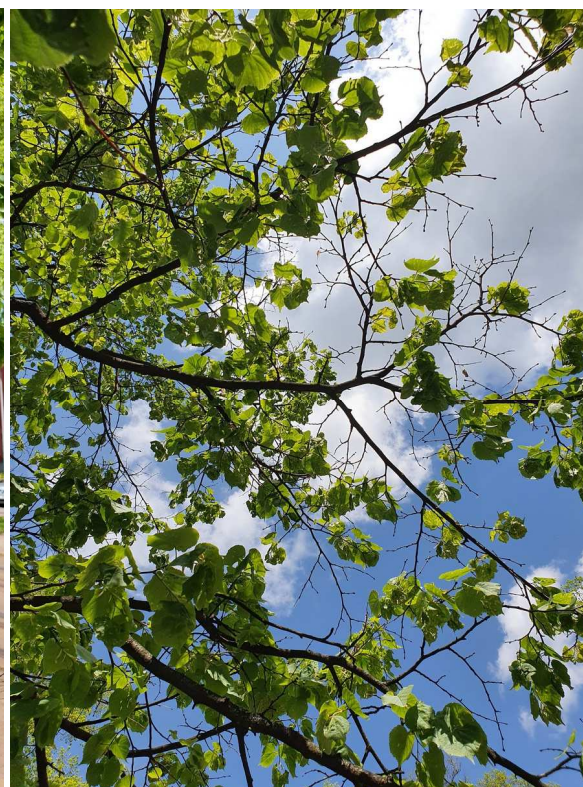
Poškození a mezernaté olistění u mladého stromku
