Hodnocení stavu stromů (Odborné stanovisko)

– tahové zkoušky, akustická tomografie kmene a návrh ošetření

Zhodnocení aktuálního stavu 8 stromů v Masarykově ulici, Liberec za využití přístrojových metod.

Hodnocení č. 15/2022

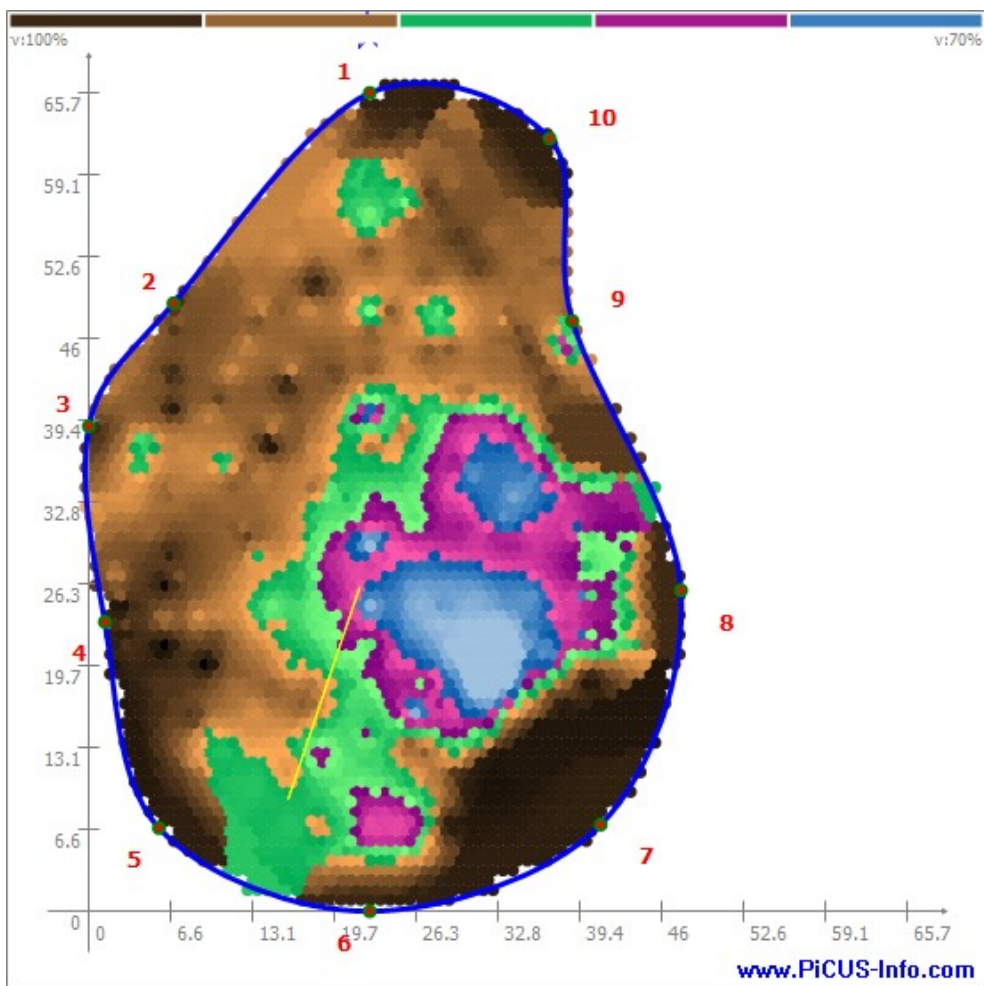
obr.1 - tomogram měření 1 (výška 14cm), CalcB 2000

130	Na J straně úzký průstup do dutiny o hloubce až 30cm. Jádrová hniloba patrná i na vizuálně patrném rozšíření báze. Kmen přímý rovný. Spodní kosterní větev nevhodně nasazené a přetížená.		měření AT ve výškách 14 a 52 cm	S-KPP

Akustická tomografie.				
Vrstva č.1	Výška měření	14 cm	Obvod v místě měření	187 cm
	Počet sensorů	10	Sever na sensoru č.	1
Vrstva č.2	Výška měření	52 cm	Obvod v místě měření	168 cm
	Počet sensorů	10	Sever na sensoru č.	1
<p>Měření akustickou tomografií zobrazuje poškození s progresivním vývojem směrem k bázi. Rozsah poškození koreluje s měřením hloubky dutiny. Rozsah poškození je na hranici odolnosti kmene vůči zlomu.</p>

Návrh opatření – dle platných standardů (AOPK)		
	Zásah	Popis
Navržený zásah	S- KPP	Kácení s překážkou v dopadové ploše.
